福島第一原子力発電所における 放射線測定に係る現状について

平成25年12月7日

東京電力株式会社

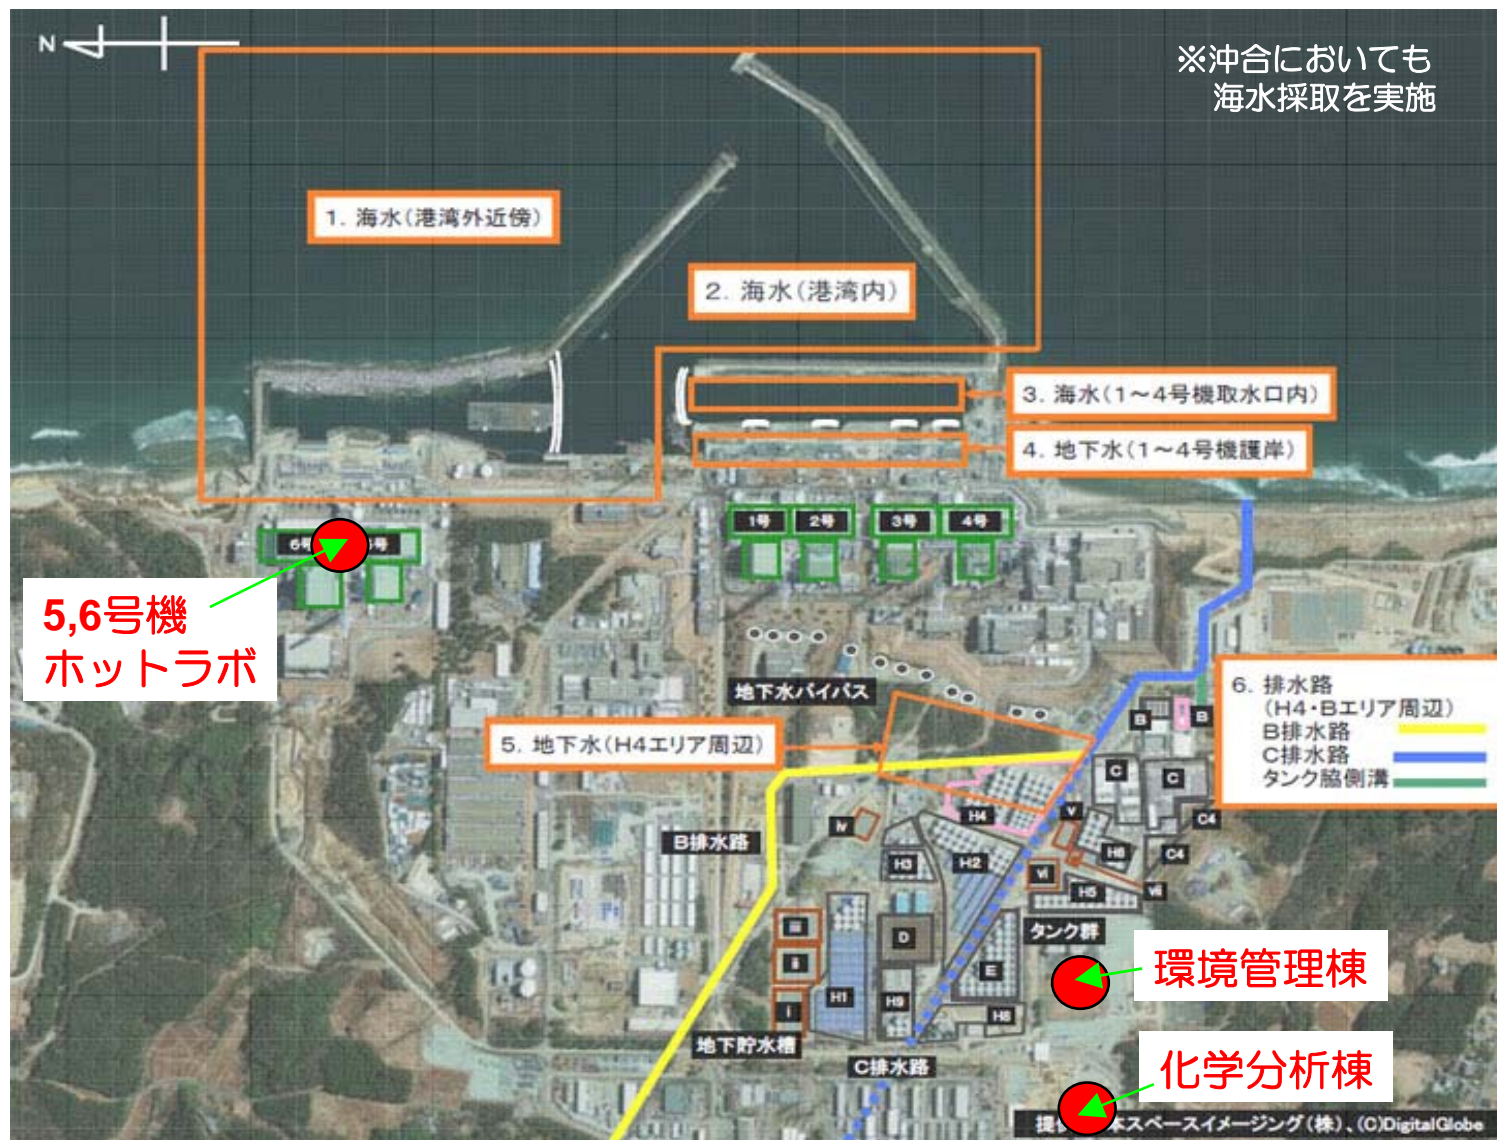
1. 敷地全体図

● 放射能測定場所（化学分析棟、5,6号機ホットラボ、環境管理棟）

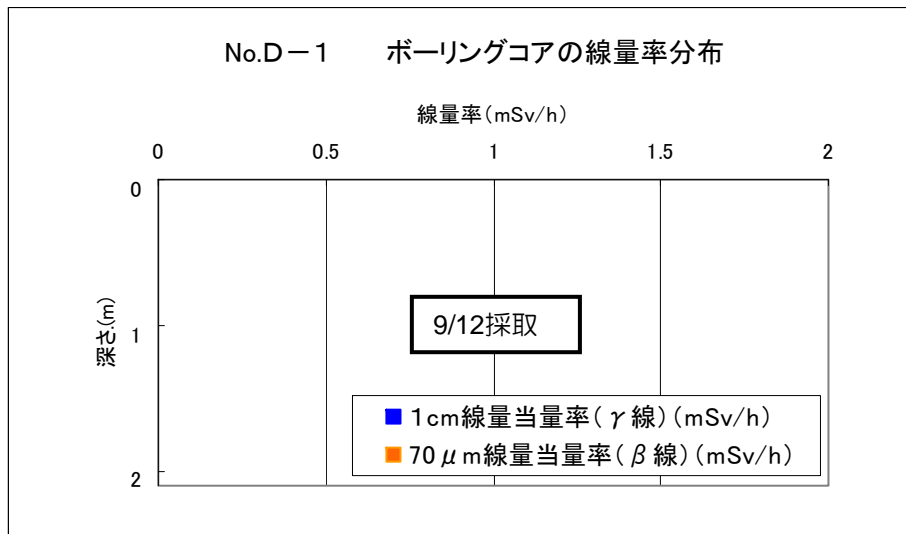
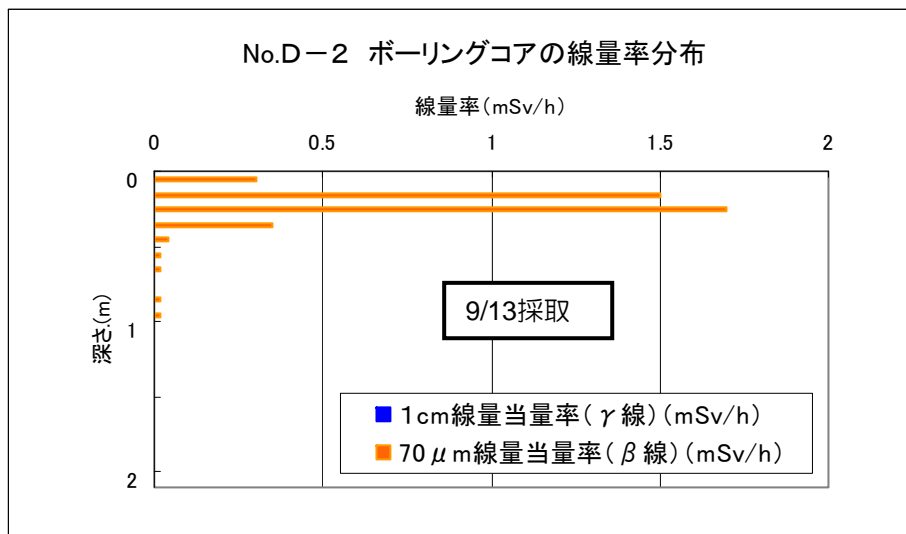
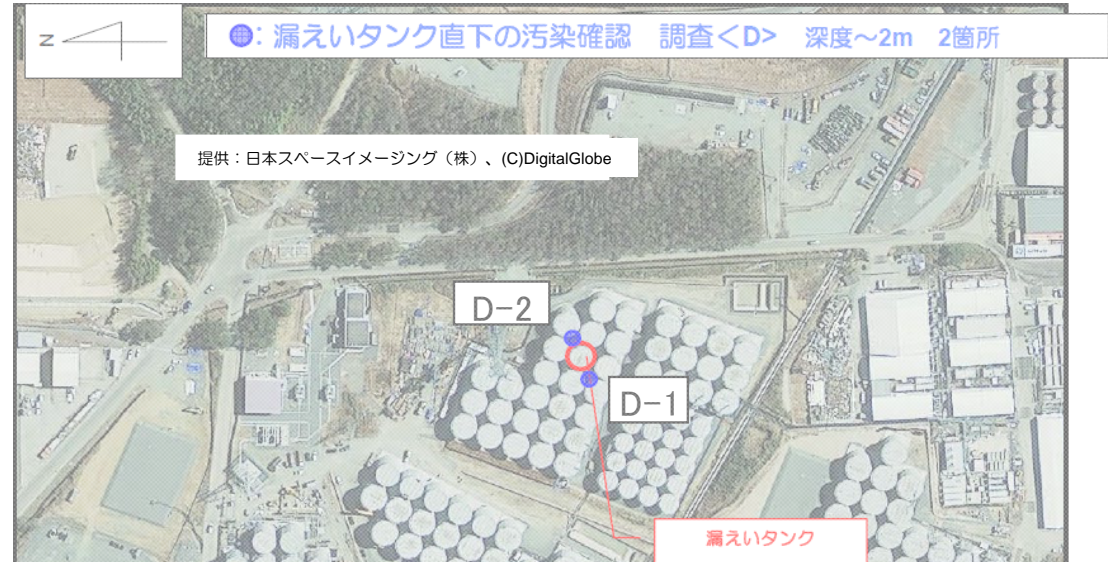
7. コアボーリングの線量率 (1)

深さは地表面からの深さであり、この上に約30cmの碎石層と20cmの基礎コンクリートがある。基礎コンクリート裏面及び碎石の放射線は、B.G.レベルであった。深さ1 mまでは地盤改良を実施している。

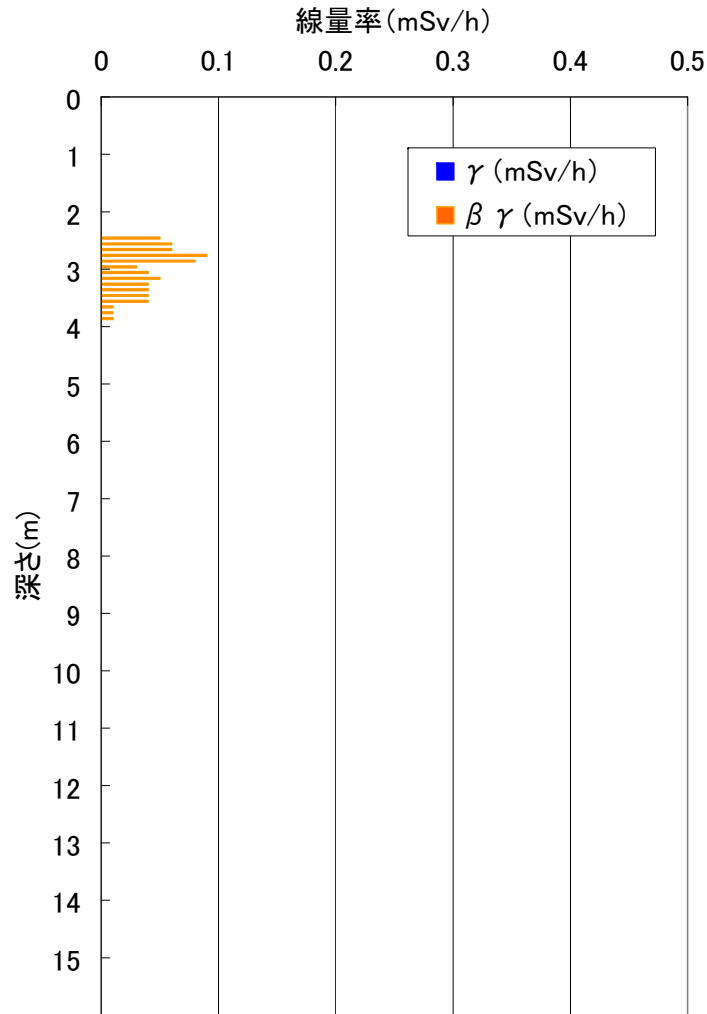
No.E-1のボーリングコアの線量率分布

漏えいタンク海側近傍（E-1）のコアボーリングでβ線が検出されており、漏えい水の影響が考えられる。

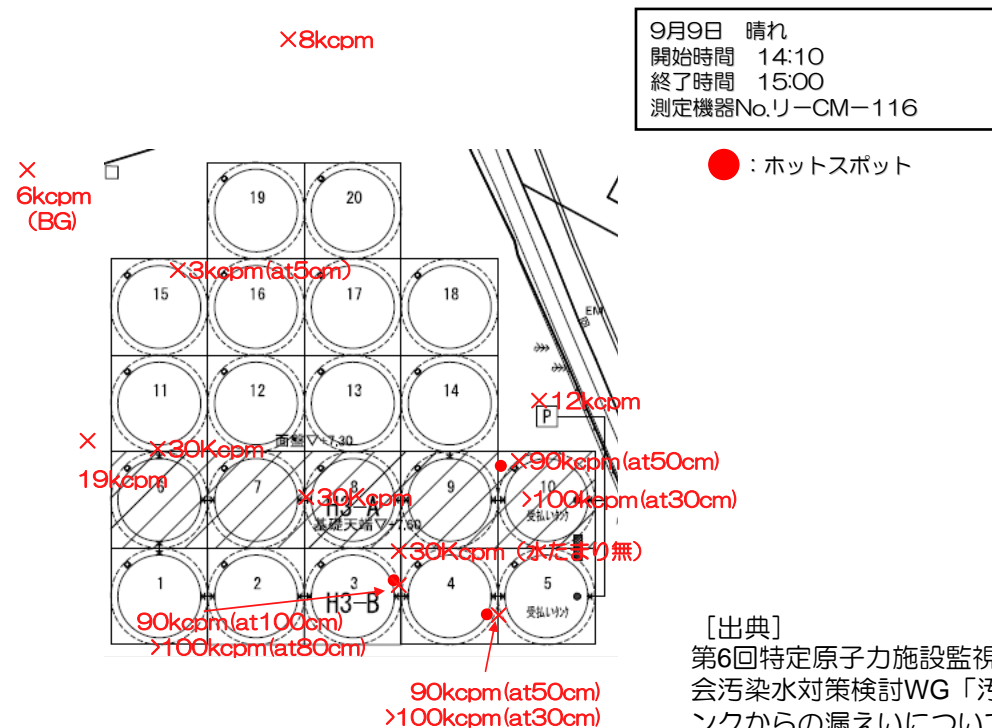
H3タンクエリア GMADによる測定結果

- ・現状は、「漏えいの兆候と思われる放射線(Sv)」を測定しており、漏えいの早期検知の観点で有効と考える。
- ・一方、「漏えいの範囲や量」を把握するためには本来放射能(Bq)を測定すべきであるが、当該タンクエリアはバックグラウンドが高く、さらにホットスポット近傍においてはオーバースケールするため、通常の放射能の計測器(GMAD)による直接測定はできないなどの技術的な困難さがあり、測定方法が確立されていない。
